# 浜中町公共施設長寿命化計画

社会教育系施設編

平成30年3月

浜中町

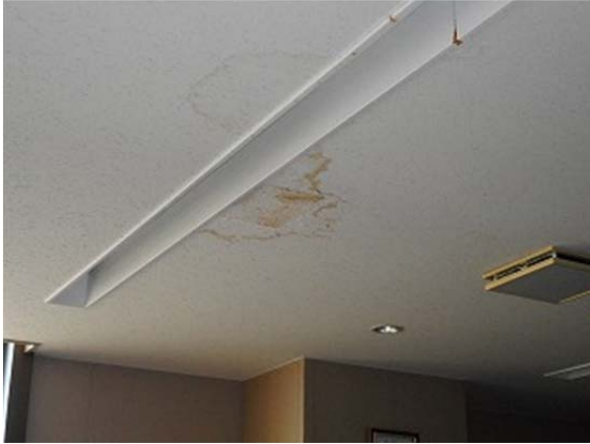
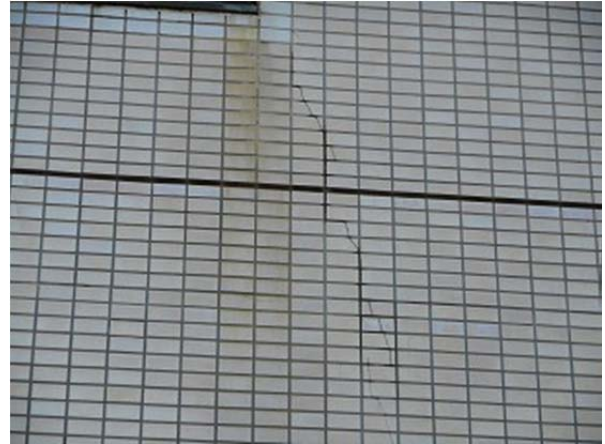
a.総合文化センター 築年数：30年

屋根・屋上：C評価

・天井等雨漏り跡

壁：C評価

・外壁亀裂

事業名称	2018 H30		2019 H31		2020 H32		2021 H33		2022 H34	
	施設名	事業費	施設名	事業費	施設名	事業費	施設名	事業費	施設名	事業費
新増築事業										
改築事業										
耐震化事業 (非構造部材の 対策含む)										
長寿命化改修										
大規模改造(老朽)										
防災関連事業										
トイレ整備										
空調整備										
障害児等対策										
特別支援学校の整備										
部位修繕			総合文化センター ・屋上ステンレス防水漏水調査 ・外壁タイル浮き調査(赤外線) ・ステージ地下漏水調査	10	総合文化センター ・屋上ステンレス防水改修 ・屋上シール打替え ・エントランス庇漏水改修	30	総合文化センター ・外壁タイル浮き改修 ・外壁クラック処理 ・外部丸柱ネオバリ江改修 ・外部シール打替え ・ホールサツシ雨漏れ改修	50	総合文化センター ・外壁タイル浮き改修 ・外壁クラック処理 ・外部丸柱ネオバリ江改修 ・外部シール打替え ・ホールサツシ雨漏れ改修	50
			浜中町円朱別地域文化館 ・ルーフドレーン及び排水管清掃 ・屋上シート防水破れ補修 ・シール打替え	3	浜中町円朱別地域文化館 ・外壁鉄筋サビ処理 ・外部劣化したシール打替え ・外壁クラック処理 ・外壁塗装部分補修	5	浜中町円朱別地域文化館 ・内部天井雨漏れ跡の補修	3		
その他施設整備費										
維持修繕費		11		11		11		11		11
光熱水費・委託費		9		9		9		9		9
合計		20		33		55		73		70

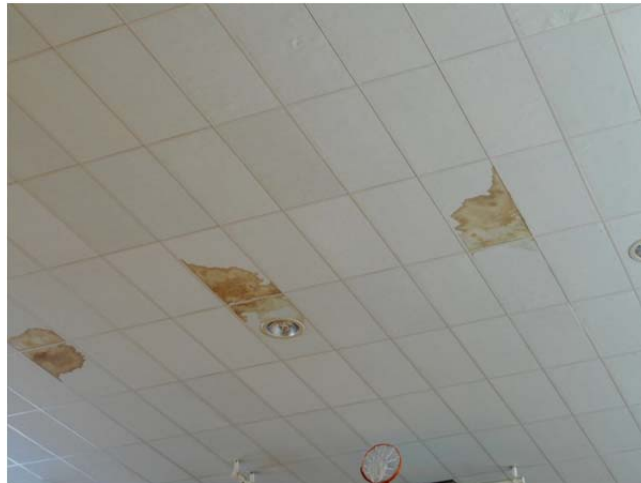
b.浜中町円朱別地域文化館 築年数：26年

屋根・屋上：C評価

・天井等雨漏り跡

写真 2-1 劣化状況
