浜中町 橋梁個別施設計画

平成31年2月
(令和5年12月一部改訂)

浜中町 建設課

浜中町の橋梁長寿命化修繕計画

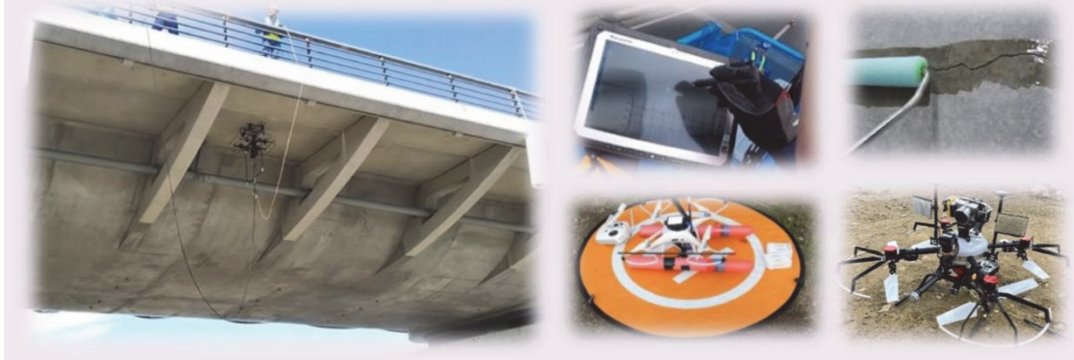
<新技術一例>

◆新技術情報システム (NETIS) や点検支援技術性能カタログ (案) などを参考に、新技術等の活用を検討し、事業の効率化やコスト縮減を図ります。主な対応は以下の通りとします。

- ①定期点検の実施に当たっては、NETISや点検支援技術性能カタログ (案)の活用を検討し、橋梁状況・点検期間・コスト縮減の観点から最適な点検実施方法を選定します。
- ②修繕工事の実施に当たっては、新技術情報提供システム (NETIS) 等の新材料・新工法の活用を検討します。
